# TILSTANDSRAPPORT

Savværksvej 8 - 6541 Bevtoft

**LØBENUMMER:** H-21-01890-0118

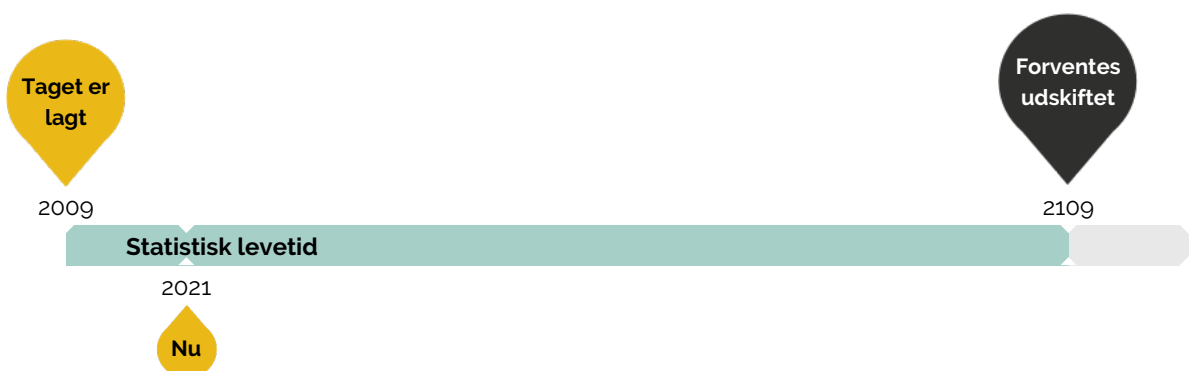
### Tagbelægning - Røde vingetagsten

Oplysningerne om tagets restlevetid er baseret på et tabelopslag. Det er altså ikke en konkret vurdering af tilstanden på beboelsesbygningens tag.

Levetidstabellerne fra Statens Byggeforskningsinstitut lægger til grund for den illustrerede restlevetid, og tager højde for tagets alder og materialer.
