LIFE Lille Vildmose Life10 NAT/DK/000102

Rapport om restaurerings- og genopretningsmetoder for højmoser – baseret på erfaringer fra LIFE Lille Vildmose

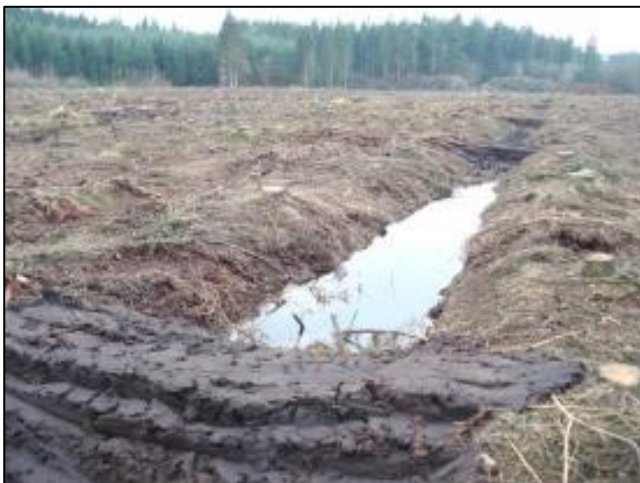
Blokering af drængrøft med sammenpresset, omsat tørv. Bemærk at den sammenpressede tørv er trykket inde i grøftekanterne for at mindske udsivning af vand rundt om dæmningen. Tørvedæmninger af denne slags anvendes ofte i grøfter op til 1,5 meters bredde. Ved bredere grøfter kræves andre materialer.

Et mere simpelt alternativ til spunsvægge af ovennævnte materialer er blokering af mindre grøfter med komprimeret tørv. Brug af komprimeret tørv er effektivt og billigere, idet materialet allerede er til stede på lokaliteten. Ren, vel-omsat tørv fra området umiddelbart i nærheden af grøften trykkes sammen på tværs af grøften og et stykke ind i terrænet på begge sider af grøften. Ved sammentrykning af den vel-omsatte tørv, bliver tørven tæt ved uigennemtrængelig for vand. Mosevegetation, som i første omgang er skubbet til side, lægges på plads henover den sammentrykkede tørvedæmning.

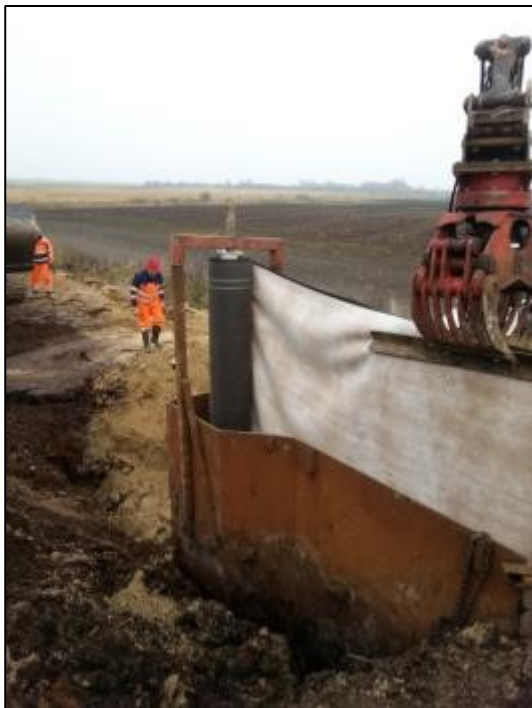
Bentonitmembran rulles ud fra specialfremstillet holder af metal. Én gravemaskine holder membran-dugen fast mens anden gravemaskine lægger mineraljord op omkring membranen. En tredje gravemaskine trækker efterfølgende jernkassen fremad, så næste stykke membran kan indbygges.

I alt er der anvendt 14 m³ mineraljord pr. løbende meter membran. Mineraljorden er benyttet som kørevej inden det lægges op omkring membranen. Herved reduceres transport af materiale til arbejdsstedet.

Der anvendes typisk en af to typer membran til indbygning i dæmninger. I Lille Vildmose anvendtes en bentonit-membran, som består af en kerne af ler imellem to lag af klæde. Når leret bliver vådt, bliver det helt vandtæt. Membranen er som et stort tæppe og kræver snilde at håndtere. En specialbygget metalkasse fungerede som holder til membranrullen og blev trukket fremad efterhånden som membranen blev lagt ud langs med højmosekanten. En gravemaskine fastholdt samtidig membranen, så den ikke foldede sammen, mens en tredje gravemaskine lagde mineraljord op omkring membranen. I alt blev der brugt 14 m³ mineraljord per løbende meter membran. Dæmningen blev til slut dækket af med tørvejord.

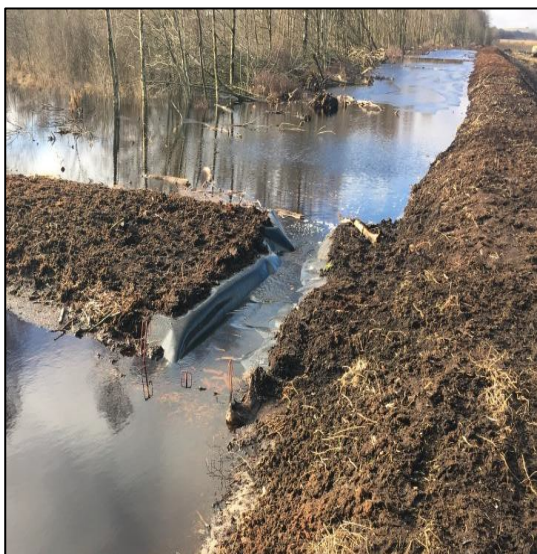
Små tværdæmninger af sammenpresset tørv placeres vinkelret på membranen. En plastikdug indbygges for at sikre overløb af vand og undgå erosion.

På lange strækninger med membran kan det være nødvendigt at indbygge små dæmninger vinkelret på membranen for at bremse vandets bevægelse på indersiden af membranen. Disse vinkelrette membraner laves af sammentrykket, omsat tørv og placeres pr. 10 cm's fald i terrænhøjde. For at forhindre erosion af tørvedæmningerne, indbygges en plastikdug i dæmningen, så vandet kan passere igennem.

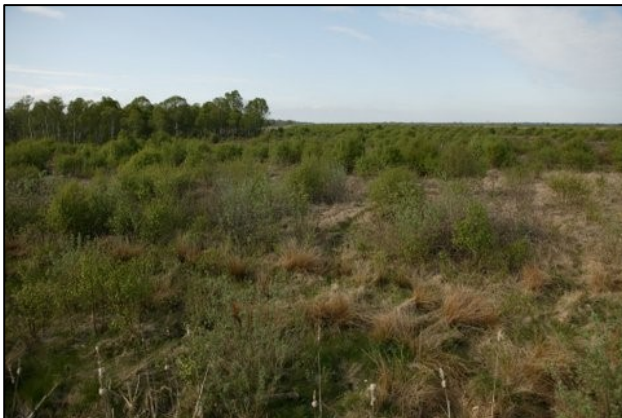
Portlandmosen før rydning

Den motormanuelle rydning blev i stedet gennemført på i alt 170 ha med to rydninger per år i to på hinanden følgende år. Dobbelttrydning viste tydelig effekt i form af generel mindre birkestød genvækst og en generelt betydeligt svækket genvækst efter 2. rydning.

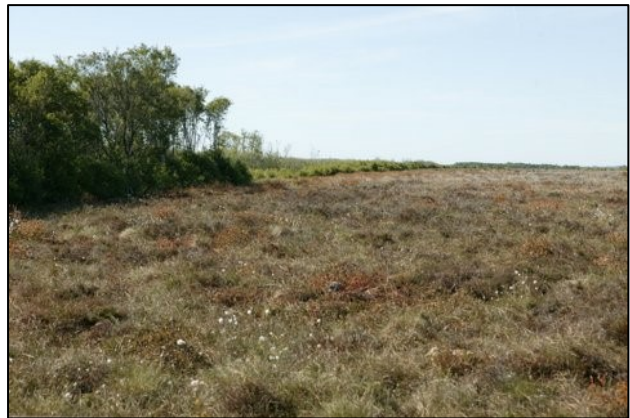
Portlandmosen efter rydning
