**LIFE Holmegaard Mose**  
Lægmandsrapport

**LIFE08 NAT/DK/000466**  
Layman's Report

LIFE08 NAT/DK/000466 Layman's Report 2014

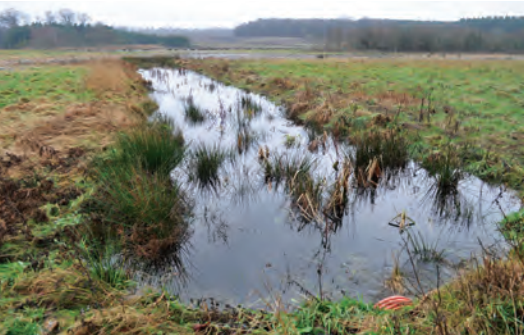
Indløb fra Glasværksengen til Holmegaard Mose. Man kan ane, at et større område i baggrunden er oversvømmet. Inflow from Glasværksengen to Holmegaard Mose. A larger flooded area can be discerned in the background.

Det vand, der løber rundt om og igennem Holmegaard Mose, er grundvand og overfladevand fra arealerne syd for mosen. Dette vand, der blandt andet omfatter drænvand fra marker og overløb med husspildevand, er som led i LIFE projektet blevet omlagt, så det nu løber ud på den 30 ha store Glasværkseng syd for mosen. I perioder med megen nedbør opstår der en midlertidig sø på engen på omkring 8 ha. Vådgøringen betyder, at vandet renses for en stor del af sit indhold af næringsstoffer, inden det løber gennem mosen.

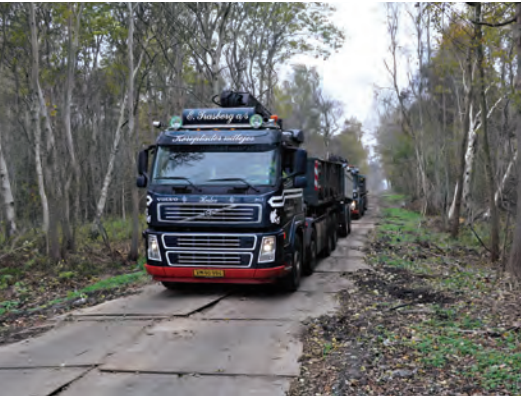
Udkørsel af flis på en pontonbro af 1500 jernplader. MBC  
Wood chips transported along a "pontoon bridge" made from 1,500 iron plates. MBC

På blot to år var næsten hele rydningsindsatsen gennemført. Men over meget store arealer lå der nu fældede birketræer i stedet for et spredt lag flis. Det pyntede ikke, og det ville besværliggøre den opfølgende pleje voldsomt. I stedet blev en stor udkørselsoperation sat i værk. Træerne blev kørt sammen, og der blev lagt "pontonbroer" ud i form af jernplader, så lastbiler kunne hente flis uden at køre mosen helt op. Der blev rekvireret jernplader fra et stort opland - det meste af Sjælland, hævdedes det. I løbet af nogle uger i efteråret 2011 blev træbunkerne fliset på stedet, og 7000 m³ flis blev kørt ud fra henholdsvis den østlige og vestlige del af rydningsarealet. Træ fra ca. 40 ha blev herved fjernet fra mosen.

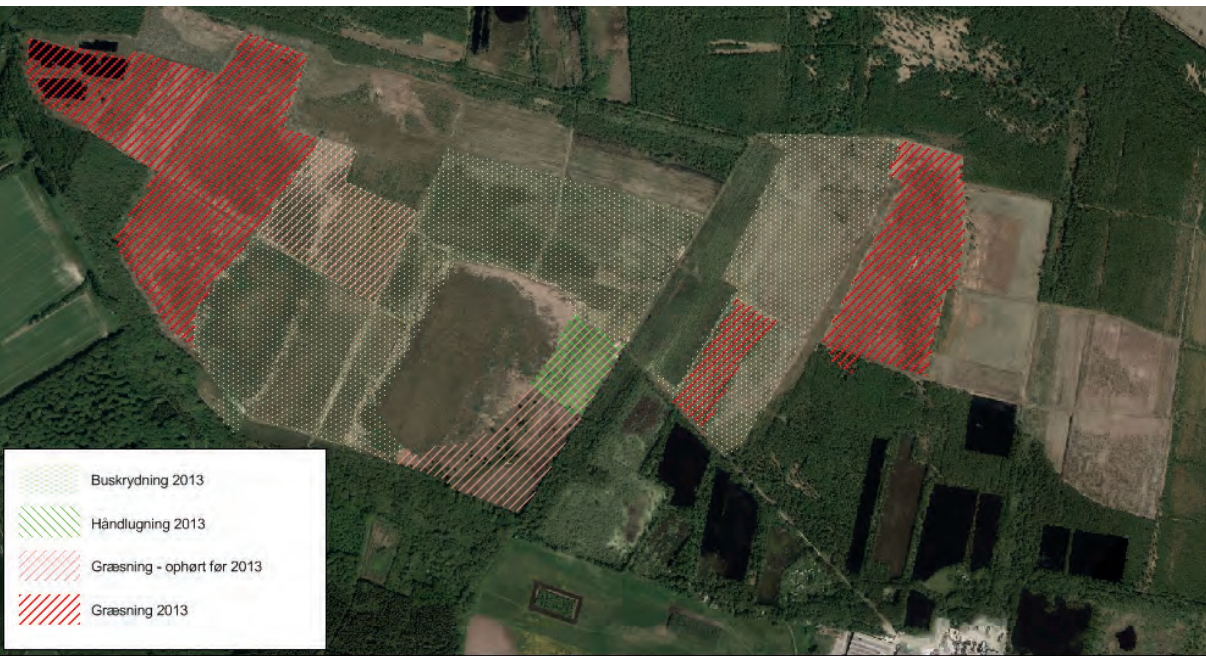
Til venstre: Oversigtskort, der viser hvordan plejen af Holmegaard Mose har været efter de store rydninger i LIFE projektet. Left: Overview map illustrating management of Holmegaard Mose after the extensive clearing work in the LIFE project.

- Buskrydning 2013
- Håndlugning 2013
- Græsning - ophørt før 2013
- Græsning 2013

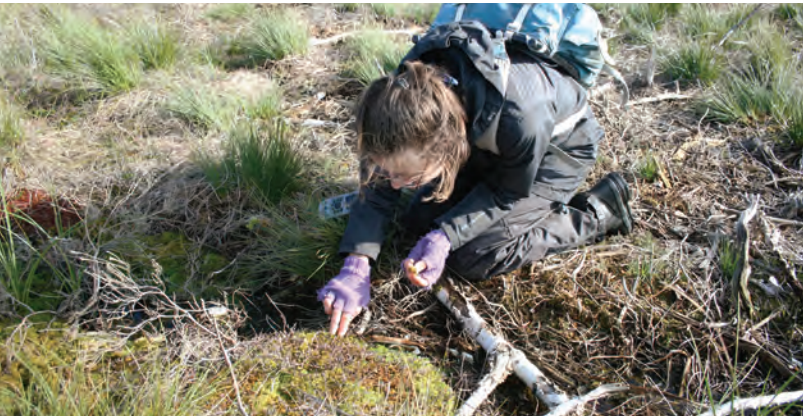
Tørvemosserne vokser. I de fire LIFE år 2010 – 2013 er tilvæksten i tørvemos undersøgt i prøvefelter på ca. 80 m<sup>2</sup>. Hver prik på kortet herunder er et prøvefelt. I alle de grønne prøvefelter er arealet med tørvemos øget med det dobbelte eller mere i løbet af de fire år. I de røde felter er arealet tilsvarende halveret eller mere, mens de gule felter ligger der i mellem. Prikkerne viser et mønster. På det "gamle" højmosseareal, delområde 6, der har været holdt lysåbent i mange år, er der meget tørvemos i forvejen og kun små ændringer. Men i de øvrige delområder er der et stort antal prøvefelter med tydelig tilvækst af tørvemosser.

The peat mosses are growing. During the LIFE project's four years, spanning from 2010 to 2013, peat moss growth has been examined in sample areas of around 80m<sup>2</sup>. Each dot on the map indicates a sample area. In all of the green sample areas, the area of peat moss doubled, or more than doubled, during the four years. In the red areas, the area of moss halved, or more than halved, while peat moss growth in the yellow areas fell somewhere in between. The dots show a pattern. On the "old" raised bog area, sub area 6, which has been managed as an open habitat for many years, plentiful peat moss existed already and only few changes were observed. However, the other sub areas have a large number of sample areas with clear new growth of peat mosses.
