*Geologisk set*

# Det sydlige Jylland

En beskrivelse af områder af national geologisk interesse

# 104 JUVRE DYB

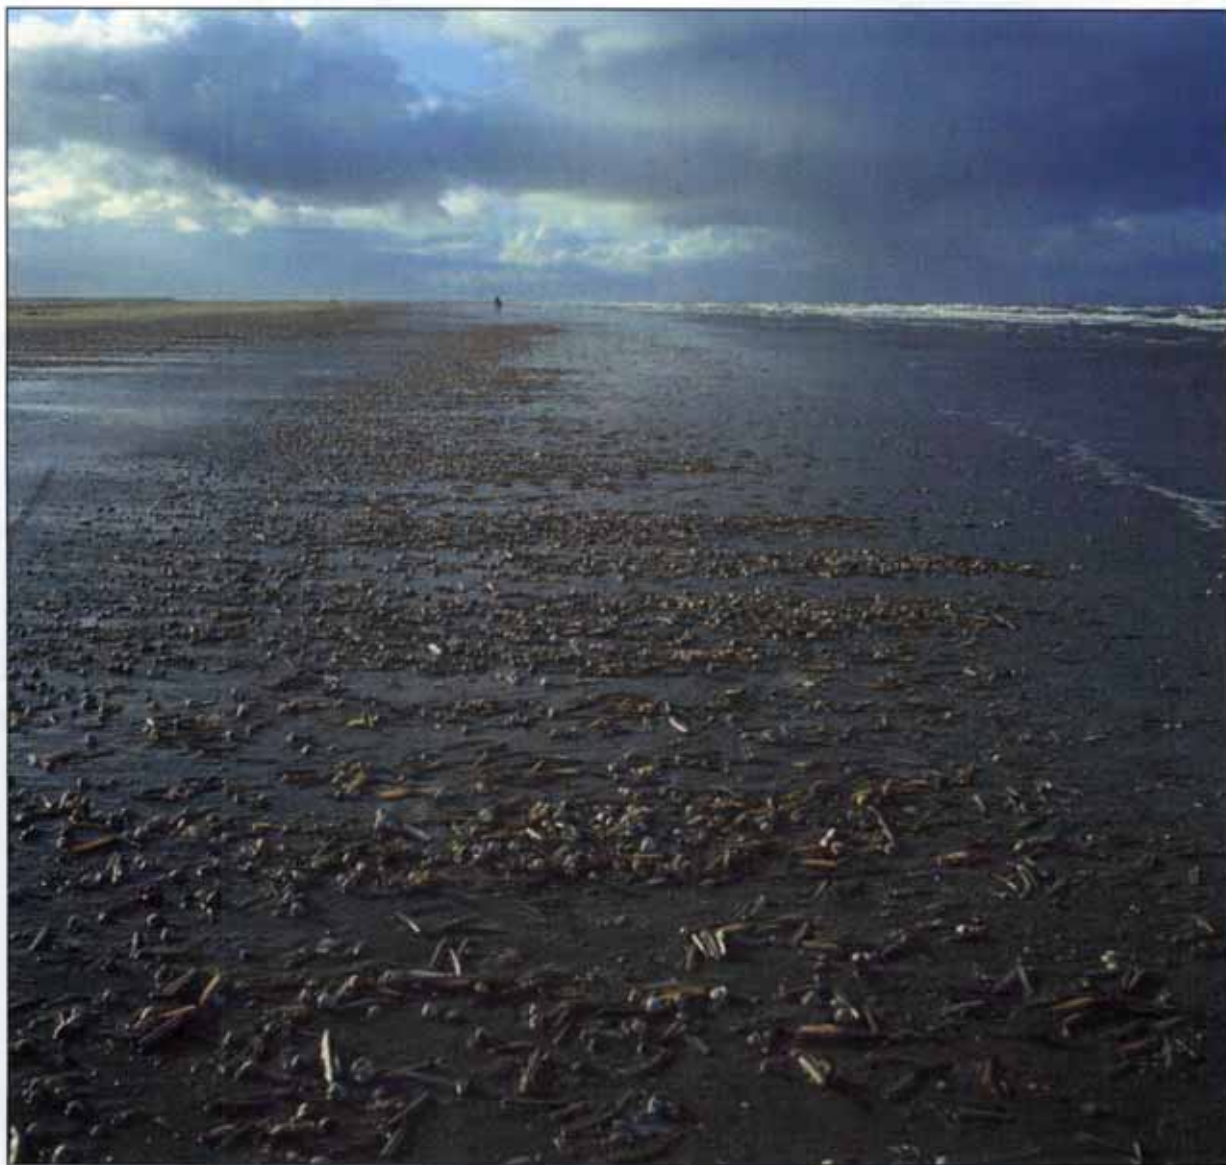
Figur 104.3. De ydre barrierekyster, her illustreret ved Rømøs kyst, der er eksponeret mod Nordsøen, står i stærk kontrast til Vadehavets strandengskyster, marsken. Foto: Ole Malling (1981).

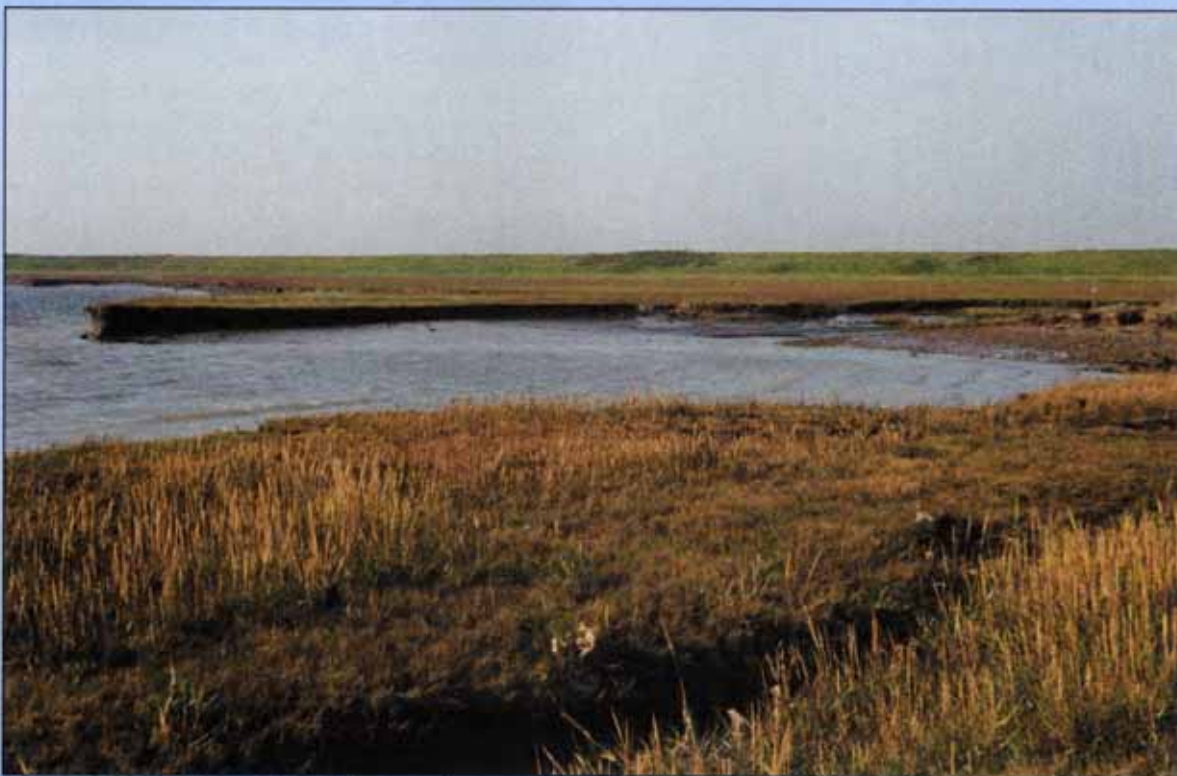
Figur 104.5. Foto taget ind mod det nye dige, der ligger tilbagetrasket i forhold til det gamle, gennembrudte dige øst for Juvre på den nordlige del af Rømø. Man kan her se den tydelige erosionskant i marsken. Foto: Merete Binderup (2003).
