# Siesø og Timmesø i Klinteskoven

## Hydrology study - Summary

## Siesø og Timmesø i Klinteskoven

Notat

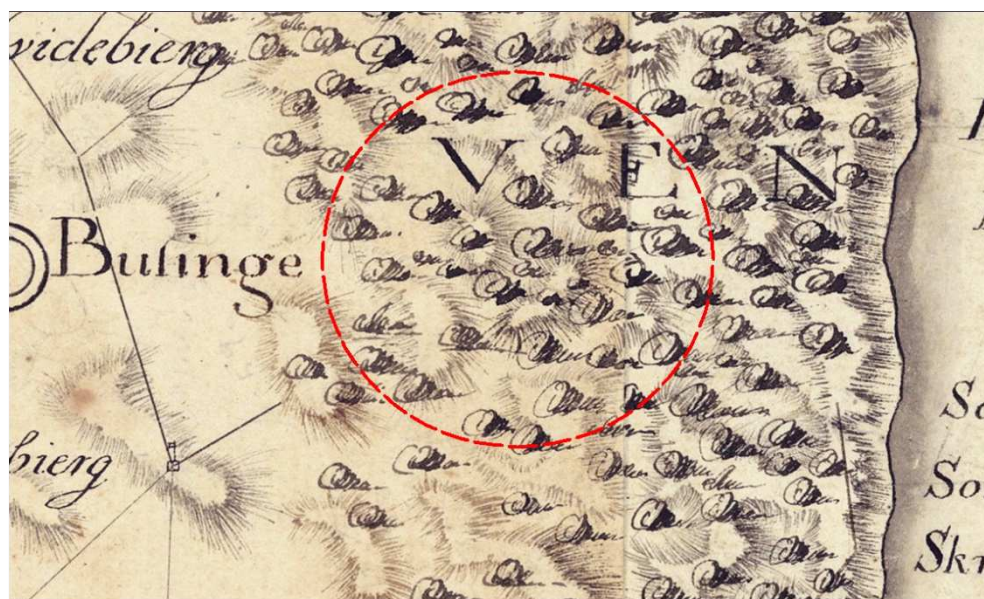
**Figur 4.** Den sydlige del af Klinteskoven og dens omgivelser vist på Videnskabernes Selskabs Konzeptkort opmålt i 1771 med fremhævelse af bakker og signatur for skov og trægrupper. Stregerne er sigtelinjer. Her vist i skala 1:15.000 med den samme røde cirkel, som på Figur 1, SDFE ©.

Hele Møn var tidligere krongods, og Klinteskoven var derfor et kongeligt skovområde frem til, at krongodset blev solgt i 1769. På den ældste egentlige landmåling af Danmark, Videnskabernes Selskabs Konzeptkort fra 1771 i Figur 4, ses landsbyen Businge (nu Busene), men ingen veje, bygninger eller søer i den sydlige del af Klinteskoven. Siesø og Timmesø er således ikke vist, mens Aborre Sø og Hunesø og flere andre søer længere nord på er vist.

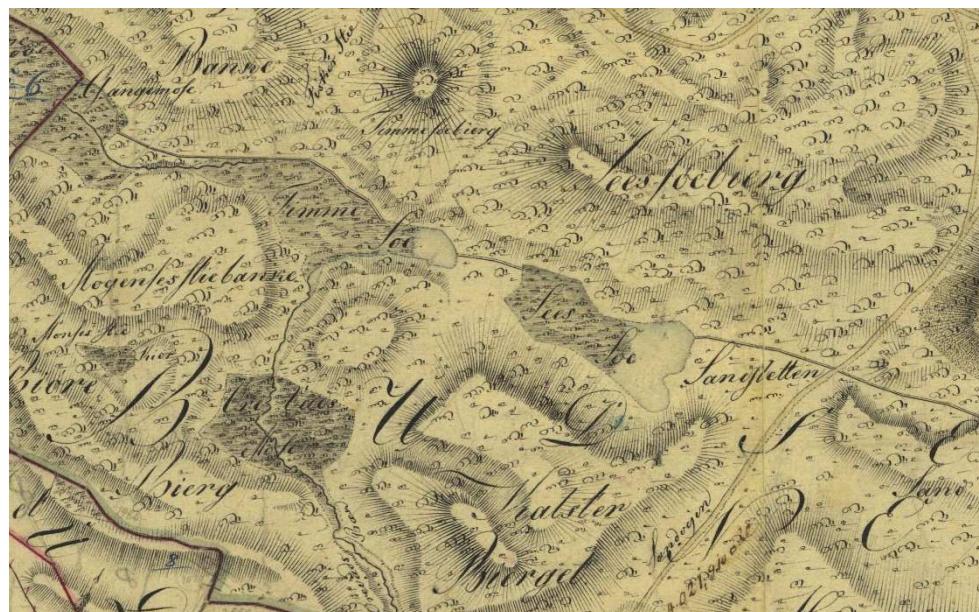
**Figur 5.** Udsnit af matrikelkortet over Klinteskoven fra 1809 baseret på opmåling fra år 1800 med Siesø og Timmesø i midten, Det Kongelige Bibliotek.

På det ældste matrikelkort fra 1809, som er angivet at være baseret på en opmåling fra år 1800 og dermed sandsynligvis udskiftningskortet, ser man Siesø og Timmesø angivet med vand i den østlige del og som mose i resten (Figur 5). På matrikelkortet ser man tegnet en grøft fra øst under "Sandvejen" og igennem "Sandsetten" med udløb i Siesø og en grøft imellem Siesø og Timmesø. Fra "Gangemose" i det nordvestlige hjørne af kortet løber der et vandløb til Timmesø, som har afløb mod syd i et vandløb kaldet Ovevads Bæk, der løber igennem "Ove Vads Mose".

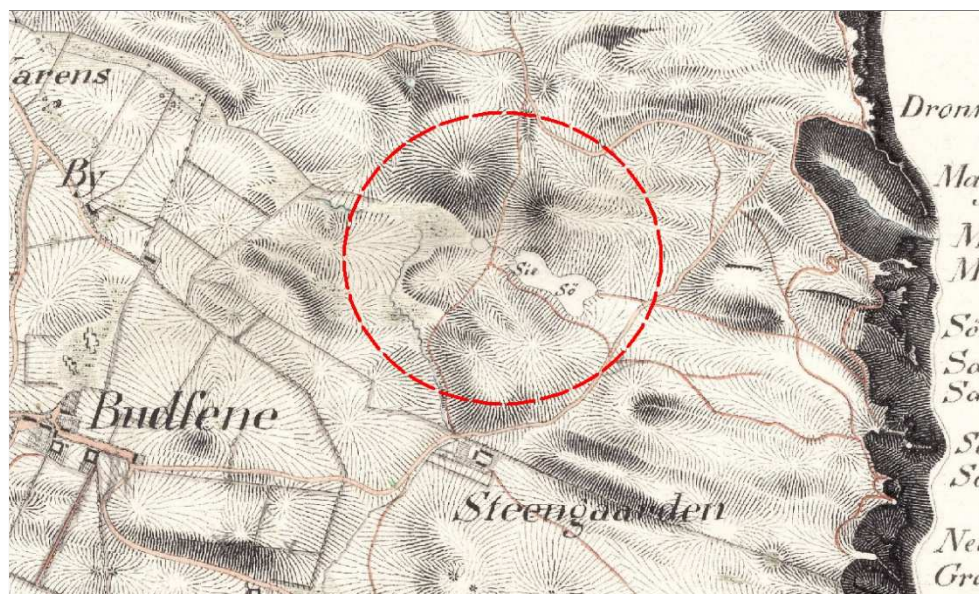
**Figur 6.** Udsnit af Generalkvartermesterstabens kort over Klinteskoven fra 1858 vist i skala ca. 1:15.000 med den samme røde cirkel som på kortene i Figur 1 og Figur 4, SDFE©.

På Generalkvartermesterstabens kort fra 1858 er Siesø vist vandfyldt, mens der kun er vist en lille dam i østenden af Timmesø for enden af en tegnet grøft imellem de to søer, som vist på udsnittet Figur 6. Der er fortsat vist mose i resten af Timmesø og videre op mod nordvest adskilt af en kort grøft samt et vandløb fra Timmesø mod syd ned til Steengaarden.

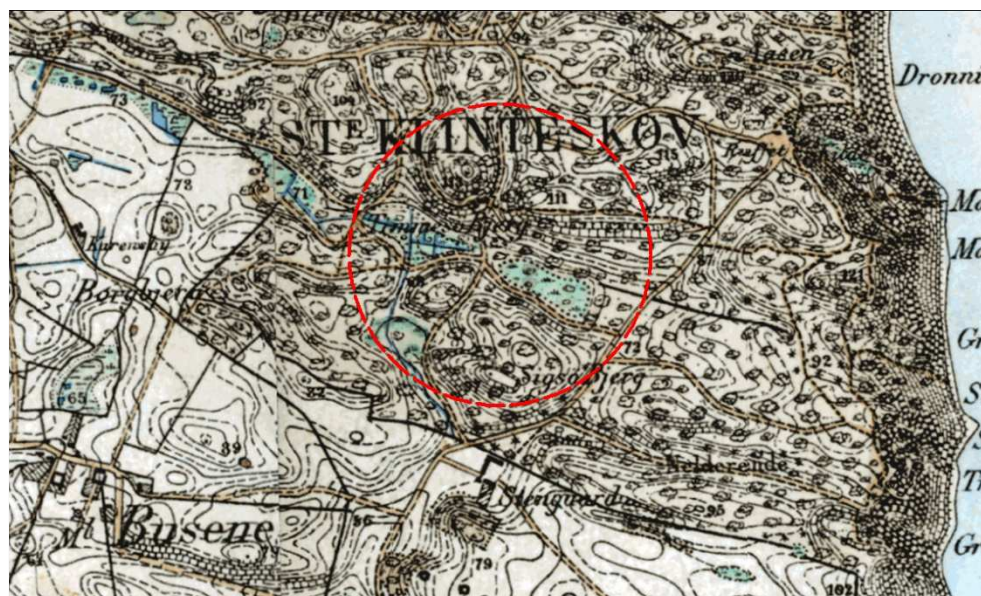
**Figur 7.** Klinteskov vist på det høje målebordsblad fra 1889 i skala 1:15.000 vist i samme udsnit som på Figur 1 og med den samme røde cirkel, SDFE ©. Kortet er håndkoloreret.

Hverken på det høje målebordsblad fra 1889 i Figur 7 eller på det lave målebordsblad fra 1901 i Figur 8 er der vist søer i Siesø og Timmesø, der i stedet fremstår med signatur som eng eller mose. På begge kort er vist grøfter igennem Timmesø, og vandløbet mod syd til Steengaard fremstår som en udrettet grøft.

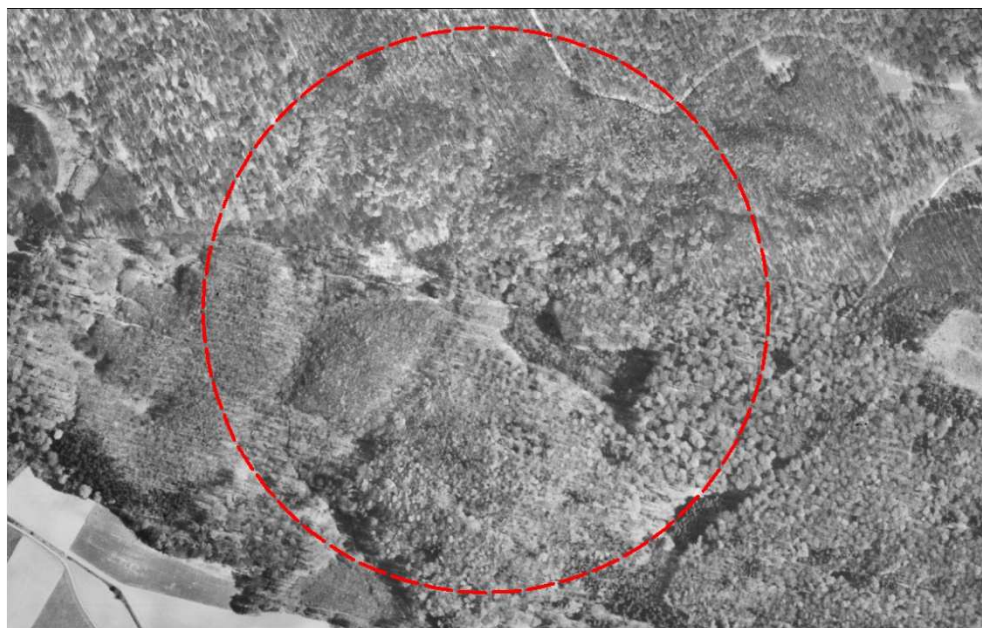
**Figur 9.** Luftfoto af Klinteskoven fra maj 1954 udført af US Airforce, oprettet som ortofoto DDO®1954, ©COWI, og vist i skala 1:8.000 med fremhævnning af undersøgelsesområdet omkranset af lyslilla streg i samme udsnit som på Figur 2.

På det ældste ortofoto i høj opløsning fra maj 1954 på Figur 9 ses søerne som små lysninger, men der er ikke vand i Timmesø eller i den vestlige "Andesø", mens det er usikkert, om der er vand eller ikke i Siesø pga. skygger på fotoet

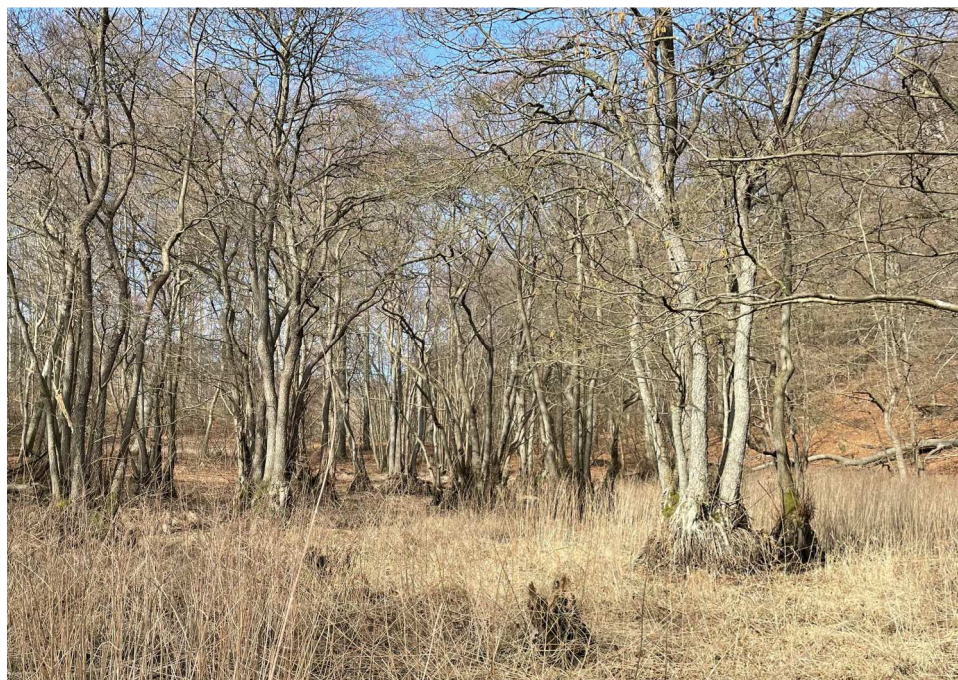
**Figur 13.** Elletrunter med meterhøje stylderødder i den vestlige del af Siesø viser, at søen til tider har været vandfyldt.
