Bilag 13.
Biologisk screening
Københavns kommune

Kagsmosen, Brønshøj Kirkemose og Degnemosen

Biologisk screening 2020

Notat udarbejdet for Københavns Kommune af Fiskeøkologisk Laboratorium, feb 2021.
Konsulenter: Helle Jerl Jensen, Mikkel Stener Petersen og Per Gørtz

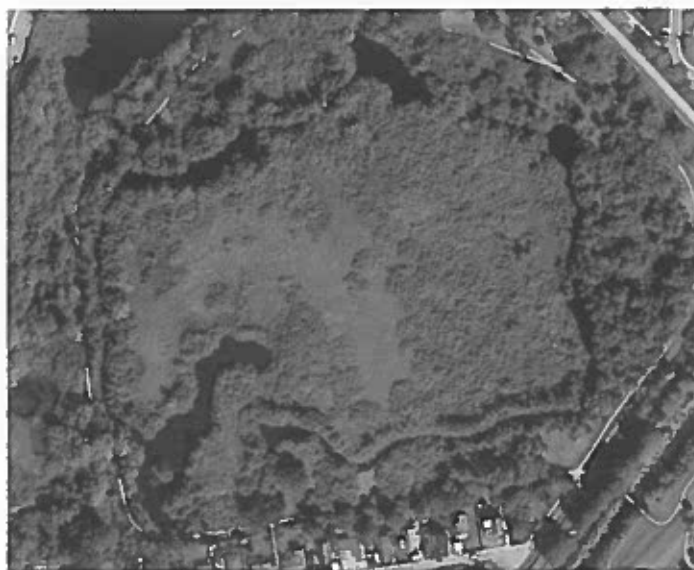
Figur 2. Luftfoto over Kagsmosen.

Kagsmosen er et 15 ha stort naturområde beliggende lige vest for Husum, hvoraf en del er vådområde med tørvegrave, rørsump og åbent vand. Området var oprindeligt en del af forsvarsanlægget Vestvolden, som mosens afvander til i dag. En stor del består af ufremkommeligt pilekrat, og derfor er arealet af det åbne vandspejl vanskeligt at vurdere. Dette gælder ligeledes middeldybden, men formentlig er dybden i langt størsteparten i mosens mindre end 1 m. Et luftfoto over søen er vist i figur 2.

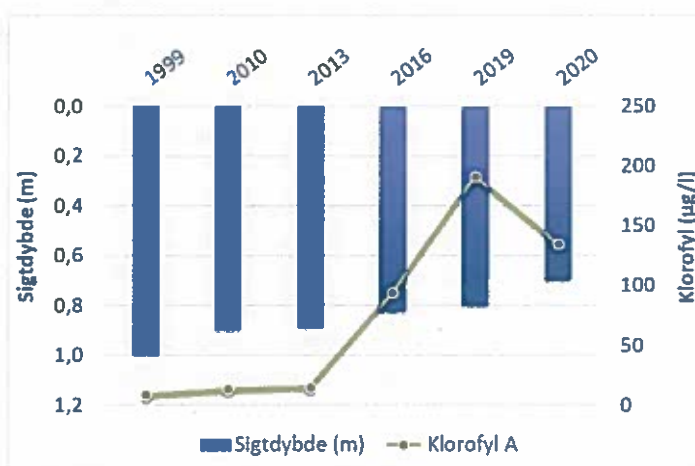
Figur 4. Sommergennemsnit af sigt dybde og søvandets indhold af klorofyl-a i Kagsmosen i målte år fra 1999 til 2020.

Selvom næringsindholdet er højt har mosen tidligere haft klart vand med sigt til bunden. Søvandets indhold af klorofyl var således bemærkelsesværdig lav i forhold til de mange næringsstoffer, men i de senere år er vandets klarhed blevet forværret (fig.4). Både 2019 og 2020 var således præget af algevækst med et meget højt indhold af klorofyl, og der var ikke sigt til bunden ved nogen af de fire tilsyn i 2020. Middelkoncentrationen af klorofyl var med 136 $\mu\text{g/l}$ tilmed næsten ti gange højere end de 14,9 $\mu\text{g/l}$, der blev målt i 2013.

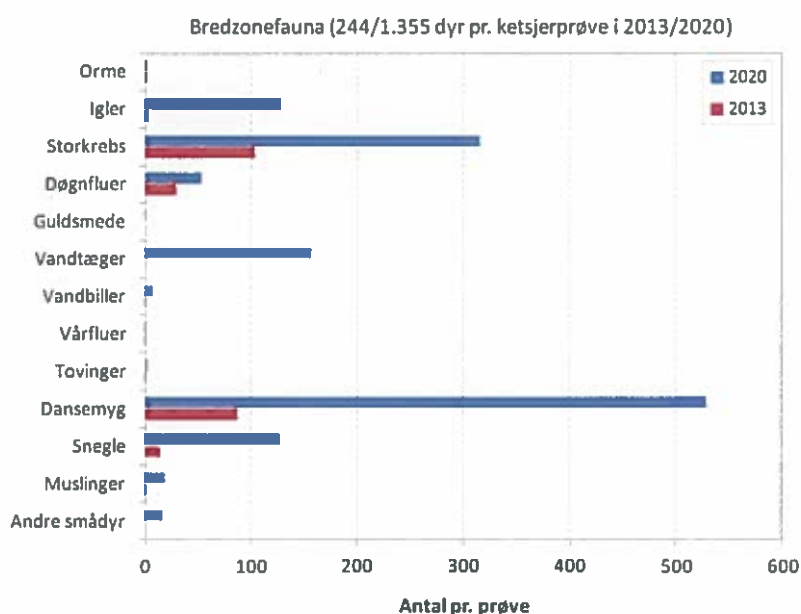
Figur 5. Forekomsten af bredzonefauna i ketsjerprøve i Kagsmosen 2013 og 2020.

Mosens bredzone er rig på smådyr med 30 registrerede grupper og 1.355 dyr i prøven (fig.5). Faunaen domineres af dansemyg fordelt på grupperne; Tanypodinae, Orthocladiinae, Chironomini og *Chironomus plumosus*, heraf de to sidstnævnte i størst tæthed. Af næststørst betydning er vandbænkebidder *Asellus aquaticus* (storkrebs) efterfulgt af vandtæger med flest bugsvømmere af slægten *Sigara*, igler med en overvægt af bruskgigle *Helobdella stagnalis* og snegle med alm. dyndsnegl *Bithynia tentaculata* i størst antal. Bortset fra få orme, guldsmede, vårfluer og "andre tovinger" end dansemyg er alle øvrige hovedgrupper velrepræsenteret i søens bredzone.

Siden undersøgelsen i 2013 er der sket en markant fremgang bredt set af bredzonefaunaen. Hovedgrupper, der dengang blev fundet i mindre tæthed, er alle gået frem, heriblandt især dansemyg, storkrebs, igler, snegle og til dels døgnfluer, mens andre grupper er nye for søen, bl.a. guldsmede, vandtæger, vandbiller og "andre smådyr" i form af fladorm *Polycelis*, dovenflue *Sialis* og vandmide *Hydracarina*. Begge år var forekomsten af orme på et minimum.

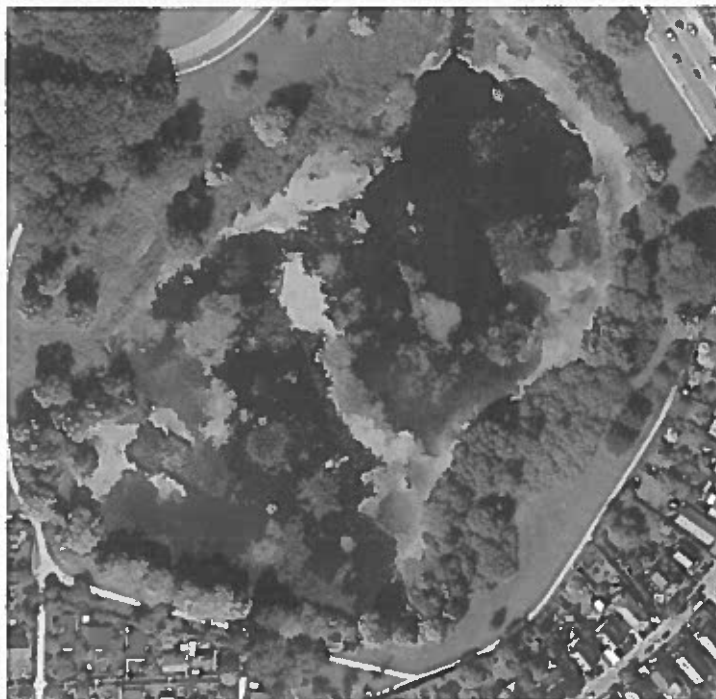
Figur 8. Luftfoto over Kirkemosen.

Kirkemosen er en del af det fredede Utterslev Mose, hvor den ligger umiddelbart syd for Vestmosen. Mosens samlede areal er godt 4 ha, hvoraf det åbne vandspejl udgør ca. 2,8 ha. Middeldybden er anslået til 1,0 m mens maksimaldybden er lidt over 2 m. Et luftfoto over søen er vist i figur 8, hvor det tydeligt ses at åkander og trådalge til tider dækker en stor del af vandpejlet.

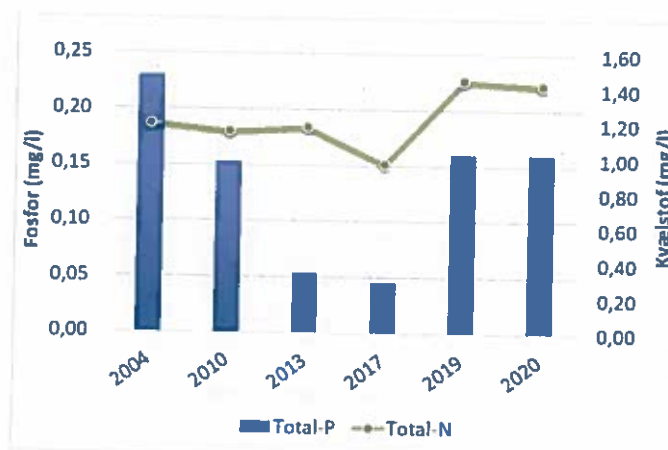
Figur 9. Sommergennemsnit af søvandets indhold af fosfor og kvælstof i Kirkemosen i målte år fra 2004 til 2020.

Søvandets indhold af fosfor var med 0,160 mg/l markant højere end i 2013, hvor den med 0,046 mg/l var mere end tre gange mindre. I 2019 blev der målt tilsvarende høje koncentrationer, og fosforniveauet er nu tilbage i samme

størrelsesorden som i 2010 (fig.9). Koncentrationen af kvælstof var med 1,425 mg/l også noget højere end i 2013, hvilket tillige var tilfældet i 2019. Koncentrationen var begge år desuden højere end i 2004, hvor der fra analyselaboratoriets side ikke burde være foretaget en underestimering.

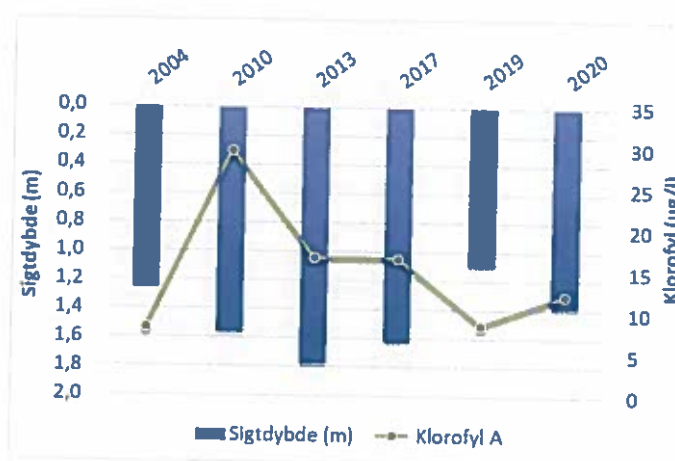
Figur 10. Sommergennemsnit af sigt dybde og søvandets indhold af klorofyl-a i Kirkemosen i målte år fra 2004 til 2020.

Kirkemosen har siden 2006 været klarvandet, og den mindre sigt dybde i 2020 i forhold til i 2013 skyldes udelukkende en mindre vandstand. Der var således sigt til bunden ved alle fire tilsyn i 2020, hvilket også var tilfældet i 2019, hvor vandstanden var endnu lavere (fig.10). Søvandets indhold af klorofyl var med 12,3 µg/l moderat og tilmed lidt mindre end i 2013, hvor den blev målt til 16,7 µg/l. Bortset fra i 2010 har klorofylkoncentrationen generelt været mindre end forventet i forhold til næringsniveauet, og vurderet ud fra forholdet mellem de tilgængelige fosfor- og kvælstoffraktioner er algerne overvejende kvælstofbegrænsede. For så vidt ikke at algerne hæmmes af tornfrøet hornblad, som er kendt for at udskille allelopatiske stoffer /4/5/.

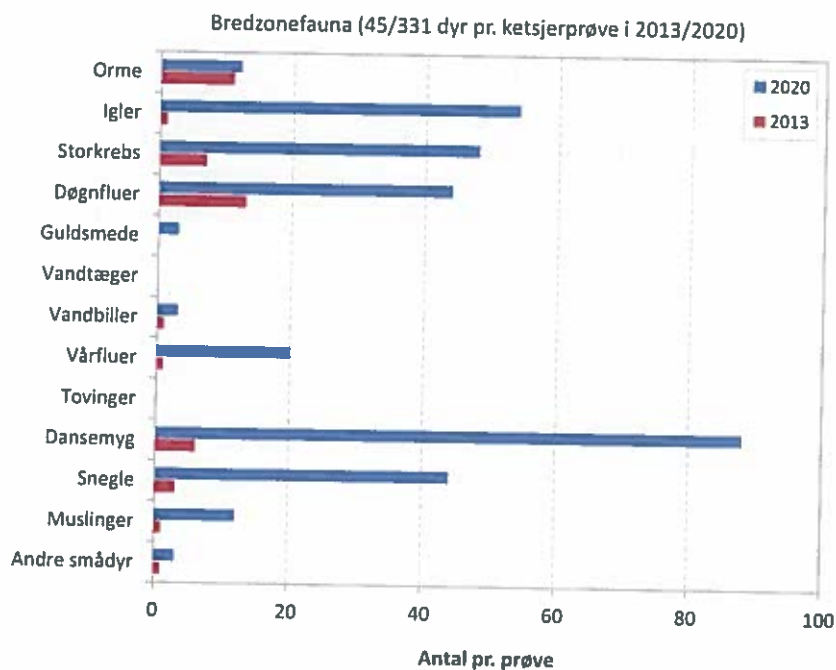
Figur 11. Forekomsten af bredzonefauna i ketsjerprøve fra søen i Kirkemosen 2013 og 2020.

Bredzonefaunaen er relativ alsidig og rig på dyr med 26 registrerede grupper og 331 dyr i prøven (fig.11). Faunaen domineres af dansemyg fordelt på Tanypodinae, Chironomini og *Chironomus plumosus*, hvor førstnævnte er i størst antal. Næstmest betydende er igler med en overvægt af hundeigle *Erpobdella octoculata*, storkrebs i form af vandbænkebidder *Asellus aquaticus*, snegle med flest alm. dyndsnegl *Bithynia tentaculata* og til dels vårfluer med den husbyggende *Agraylea multipunctata* i størst antal. En overvægt af hovedgrupper i stort set samme tæthed tegner billedet af en ganske divers fauna, hvor kun vandtæger og tovinger andre end dansemyg ikke var repræsenterede. Sidstnævnte blev heller ikke fundet i 2013.

Sammenlignet med undersøgelsen i 2013 ses en markant fremgang for stort set alle grupper af bredzonefaunaen. Både igler, storkrebs, døgnfluer, vårfluer, dansemyg, snegle, muslinger og "andre smådyr" er gået frem, mens guldsmede er ny gruppe for søen. Kun orme optræder i stort set uændret tæthed. Fremgangen afspejles også i antallet af grupper, der er næsten fordoblet ift. 2013 (26 grupper i 2020 vs. 14 grupper i 2013).

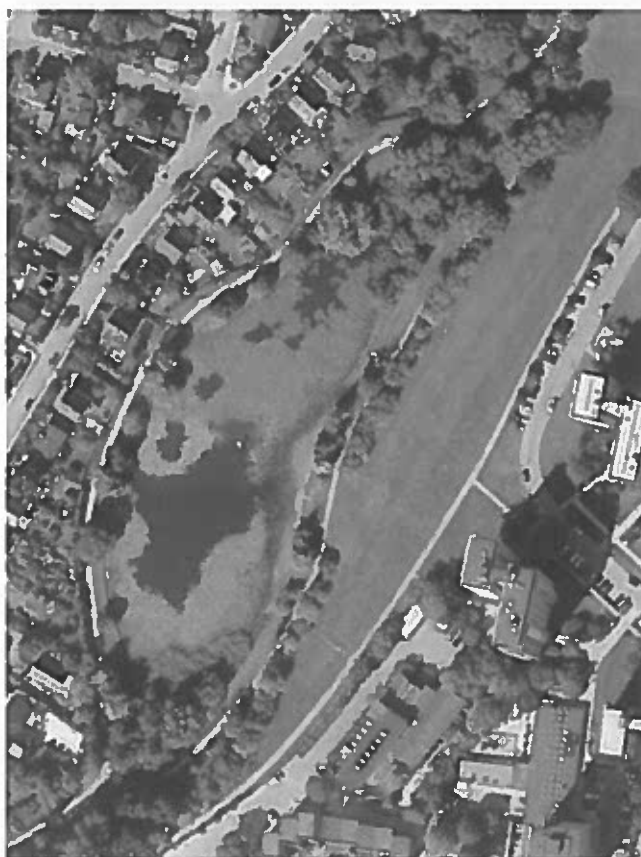
Figur 14. Luftfoto over Degnemosen.

Søen får det meste vand fra regnvand og fra to "kilder" langs kanten, og den afvander via en afløbskanal til kloak. Et luftfoto over søen er vist i figur 14, hvor det fremgår at størsteparten af søen er dækket af åkander.

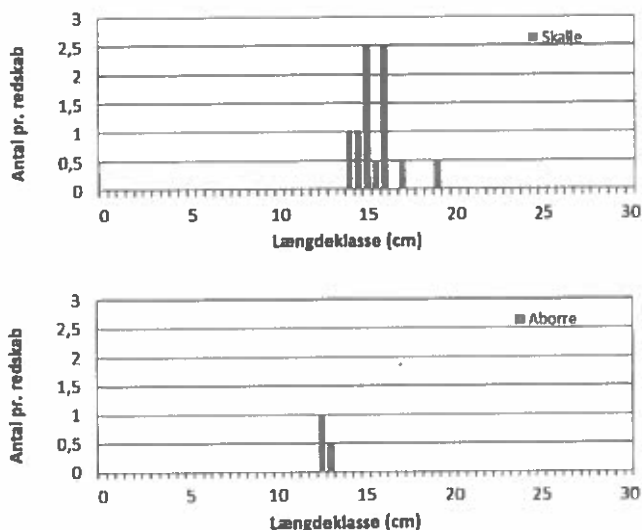
Figur 19.
Længdehyppighed af skalle og aborre i garnfangsten i Degnemosen august 2020.

Skallerne var alle i størrelser mellem 14 cm og 18 cm og de tre aborrer var lige omkring 13 cm (fig.19). For begge bestande var der således en slående mangel på årgange, og den fåtallige fangst taler for at søen for nylig har været udsat for fiskedød. Hvilket gentagne gange er sket tidligere i søen, og særligt hænder om vinteren når springvandet ikke fungerer.
