## Etablering af faunapassage ved Bachmanns Mølle

**PROJEKT**

DECEMBER 2007

## **Etablering af faunapassage ved Bachmanns Mølle - Projekt**

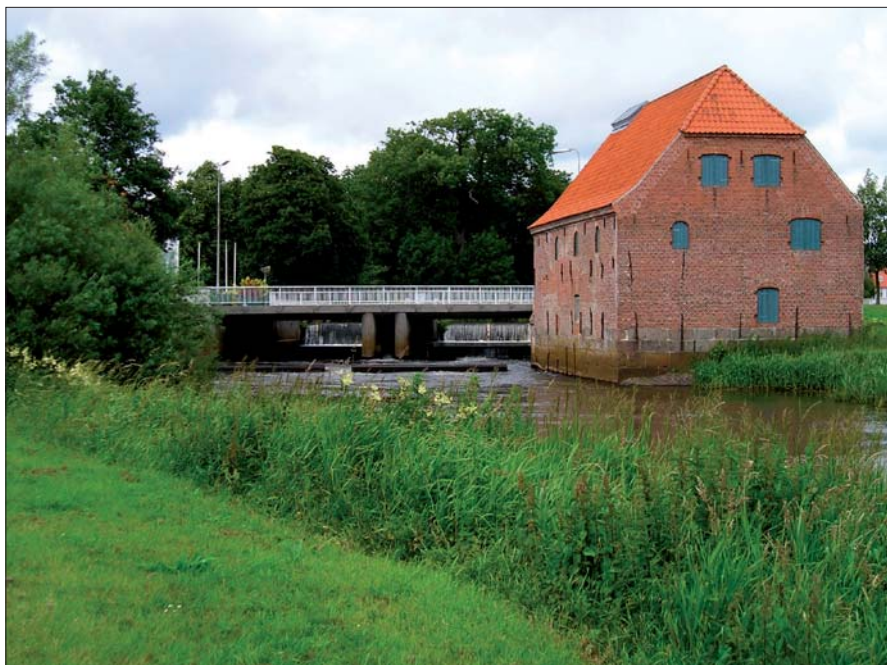
Figur 3. Bachmanns Mølle og stemmeværket med 2 automatiske stemmeporte og en fisketrappe i midten (modstrømstrappe).

Der er ved stemmeværket anlagt en fisketrappe af modstrømsstypen (figur 3). Hurtigtvømmende fisk som ørred og laks kan passere gennem fisketrappen, men snæblen benytter ikke trappen.

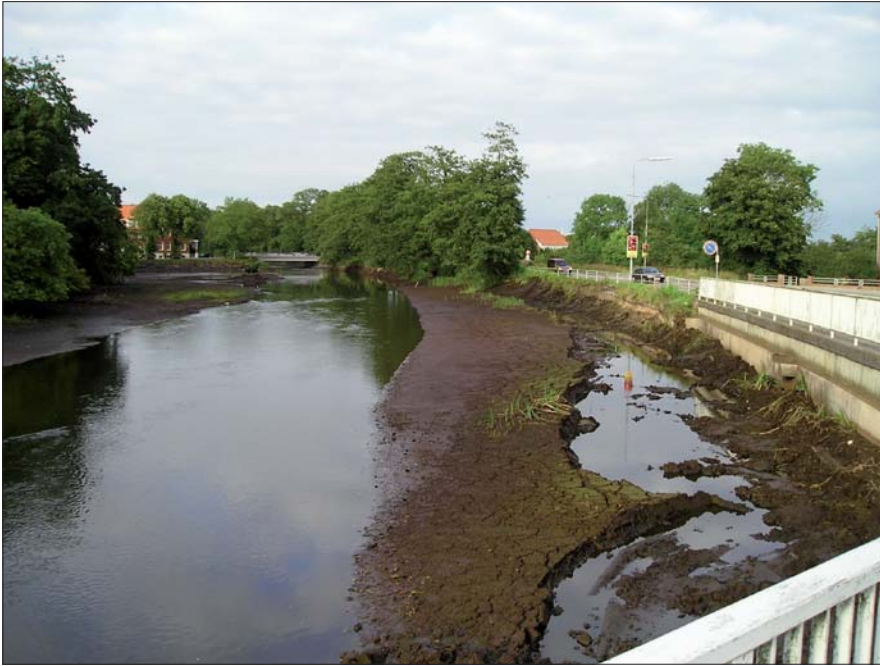
Figur 4. Kortvarig sænkning af vandstanden i møllesøen ved Bachmanns Mølle i forbindelse med vedligeholdelsesarbejder på Søndergade bro i slutningen af juli 2004. Kongevej ses til højre, mens Søndergade bro ses i baggrunden.

Middelvandstanden i Møllesøen har ud fra de registrerede data været 2,64 m DNN, men som det fremgår af figur 7 varierer den typisk mellem kote 2,50 m DNN og kote 3,00 m. Det fremgår ligeledes af figur 7, at vandstanden i kortvarige perioder i løbet af 1991 - 1994 har været meget lav omkring kote 1,5 m DNN. Dette skyldes, at der har været gennemført oprensingsarbejde i Møllesøen, og under dette arbejde har vandspejlet været sænket. En lignende vandstandssænkning har, som det fremgår af figur 4, fundet sted i juli 2004.

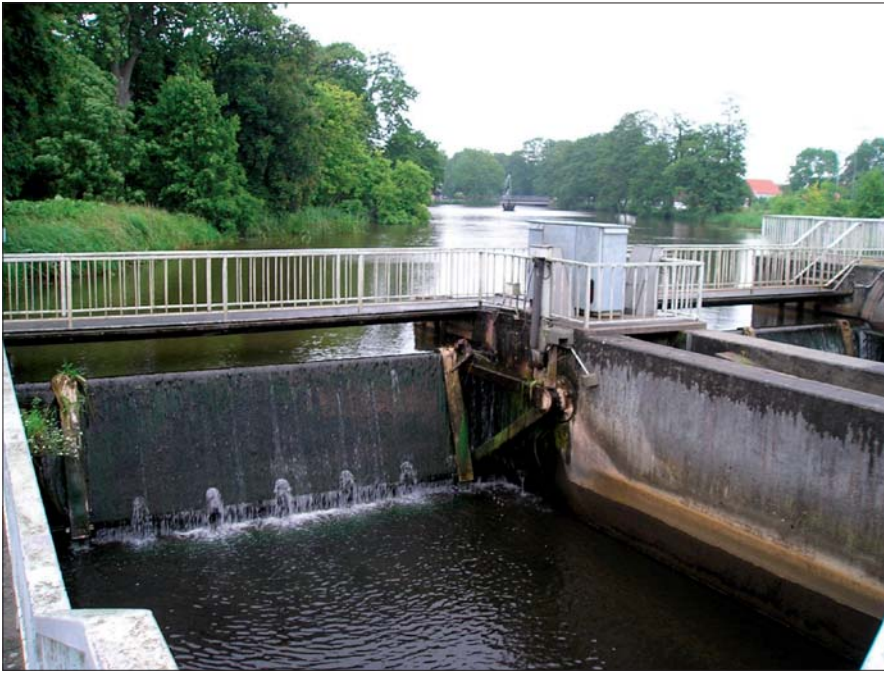
Figur 5. De automatiske stemmeporte ved stemmeværket ved Bachmanns Mølle. Fisketrappen er placeret mellem de to betonmure.

længde af trappen er 31,50 m. Et udsnit af fisketrappen er vist på figur 6, mens dele af trappen ligeledes fremgår af figur 5.

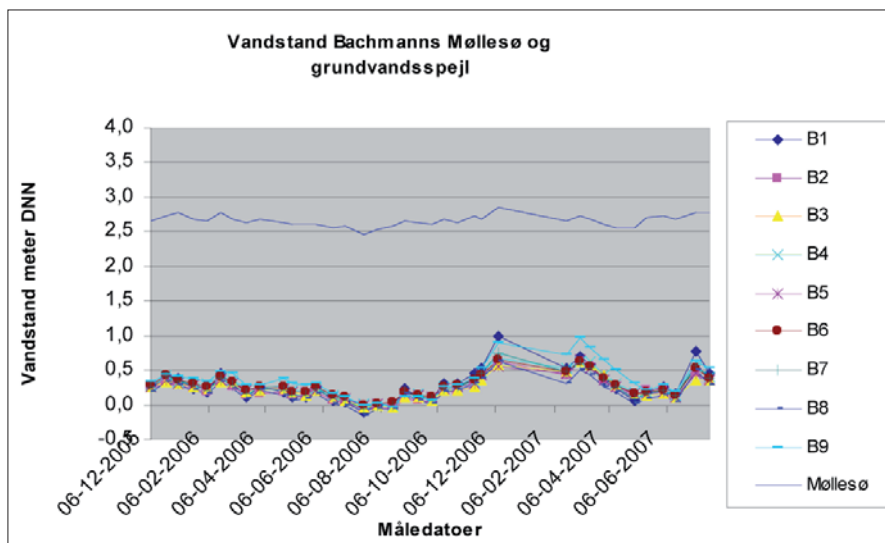
Figur 8. Grundvandspejlet målt i borerne B1-B9 samt vandspejlet i Bachmanns Møllesø.

Der er foretaget grundvandspejlinger i 9 pejlerør nord og syd for Kongevej hver 14. dag siden december 2005. Resultatet af grundvandsmålingerne samt vandstandsmålingerne i Bachmanns Møllesø fremgår af figur 8.

Grundvandsstanden varierer omkring kote -0,12 m til kote 1,0 m DNN. Vandspejlet i Møllesøen har en middelvandstand omkring kote 2,64 DNN.

Det ses heraf, at afstanden mellem Møllesøens vandspejl og grundvandspejlet varierer mellem 1,5 - 2,5 meter. Jordbundsforholdene i området er samtidig undersøgt. Undersøgelserne viser, at der under Bachmanns Møllesø findes et lag af organiske aflejringer, som hovedsageligt består af gytje.

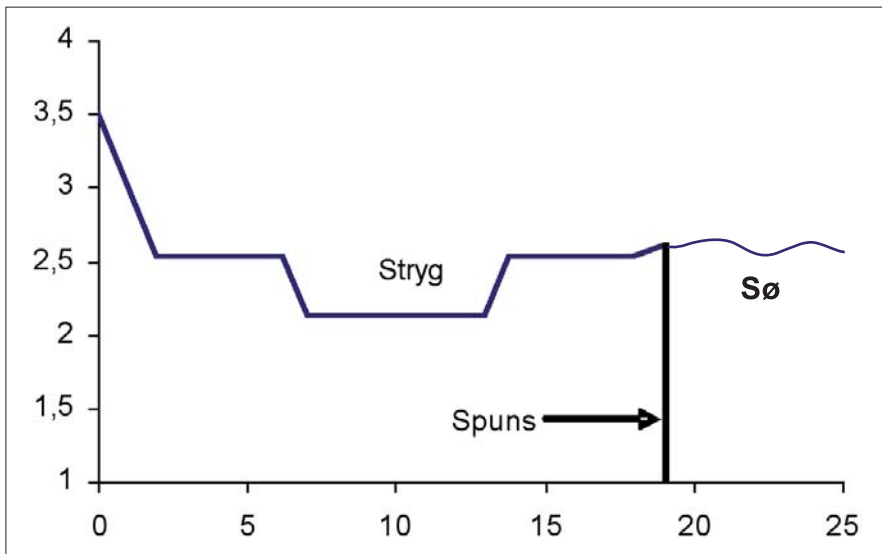
Figur 9. Tværsnitsprofil i indløbet til stryget 25 m nedstrøms Søndergade (st. 19.541)

Stryget anlægges med strømrende med en bundbredde på 6 m og en dybde på 0,4 m, som anvendes gennem hele stryget. Af figur 9 fremgår et tværsnitsprofil i indløbet til stryget nedstrøms Søndergade. Koterne er angivet i m DVR90.
