# Huseftersyn

## Tilstandsrapport for ejendommen

**Adresse**  
*Fjilsøvej 17*

**Postnr.**            **By**  
*6840*                *Oksbøl*

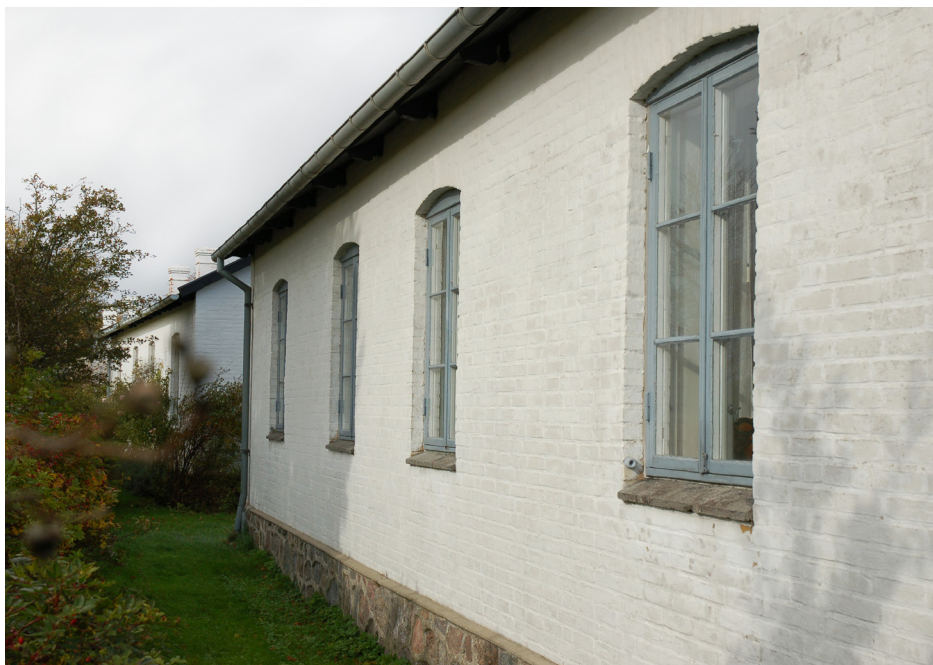
## Landhus

Opført i perioden: ca. 1850-1920

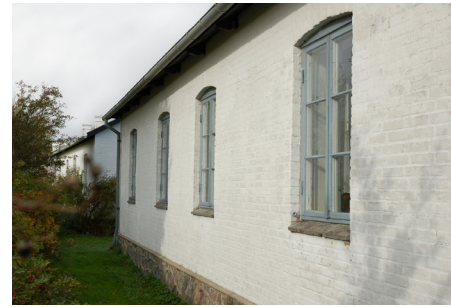
<b>Fundament/gulve</b>	<p>Landhuset er ofte opført på fundament af syldesten (kampesten). Det er traditionelt ikke ført helt til frostfri dybde (90 cm). Fundamentet er derfor ikke sikret mod bevægelser og normalt heller ikke mod opstigende grundfugt.</p> <p>Alternativt er fundamentet udført af hårdtbrændte mursten eller eventuelt af beton i allersidste del af perioden (1910-20).</p> <p>Gulve er ofte udført direkte på jorden, f.eks. på et stampet lerlag. Gulvene er i så fald ikke sikret mod fugt nedefra.</p>
<b>Vægge</b>	<p>Landhusets ydervægge er bærende og stabiliserende vægge af massivt murværk af hårdtbrændte mursten. Det udvendige murværk kan være pudset og kalket.</p> <p>Indvendige vægge er typisk pudsede murstensvægge.</p>
<b>Tag</b>	<p>Tagdækningen er normalt tegl. Loftsrummet har oprindeligt ikke været udnyttet.</p> <p>Tagkonstruktionen er ofte med 45 graders taghældning og med træbjælkelag mod tagetagen. Bjælkelaget er sjældent dimensioneret, således at tagetagen direkte kan indrettes til beboelse.</p> <p>Loftet er ofte med frilagte/synlige træbjælker med bagsiden af "gulvbrædder" som loft. Der er ikke isoleret mod loftsrummet.</p>

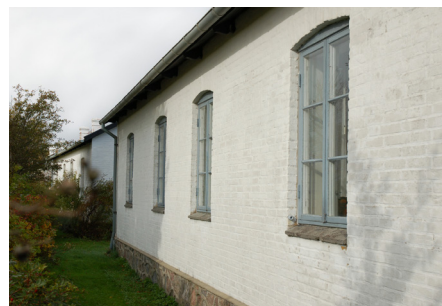
<b>Fundament/gulve</b>	Trægulve udført direkte på jord kan blive opfugtede på grund af fugt fra underlaget. Opfugtning kan eventuelt medføre råd og svampeangreb og/eller skimmelvækst (herunder lugtgener).
<b>Vægge</b>	De massivt murede yder- og indervægge er ofte uden fugtspærre (fugtbeskyttende lag af f.eks. asfaltpap). Derfor kan fugt nedefra suges op i konstruktionen. I bunden af den nederste del af murstensvæggene vil dette kunne medføre mørkfarvning*.  På grund af det massive murværk vil der være en kuldebro (koldt område) ved de indvendige vindueslysninger, dørhuller og hushjørner, hvilket kan medføre mørkfarvning*.
<b>Tag</b>	Hvis der er tegltag, kan det være grobund for alger og lav, især hvis tagfladen vender mod nord, eller hvis der er skygge fra høje træer i nærheden. Alger og lav er kun et kosmetisk problem. Er der skifertag, vil det meget sjældent være begroet.  Fygesne kan i sjældne tilfælde trænge ind under taget.  Hvis en uudnyttet tagetage ønskes inddraget til beboelse, skal man være opmærksom på, om bjælkelaget kan klare belastningen. Hvis der er store bjælkeafstande og/eller bjælker i små dimensioner, kan det være nødvendigt med omfattende forstærkninger.
